PROBLEMY MONTAŻOWE Z PIASTAMI DRUGIEJ GENERACJI

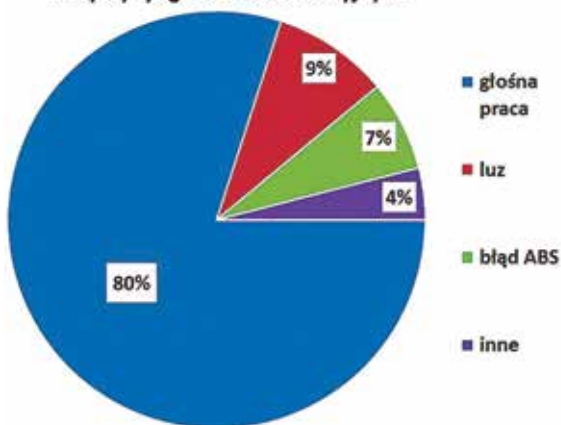
Przyczyny zgłoszeń reklamacyjnych

Zareklamowane piasty zostały posegregowane na grupy, według przyczyn zgłoszeń reklamacyjnych, ilustruje to poniższy diagram. Zdecydowana większość zgłoszeń dotyczyła głośnej pracy łożyska.

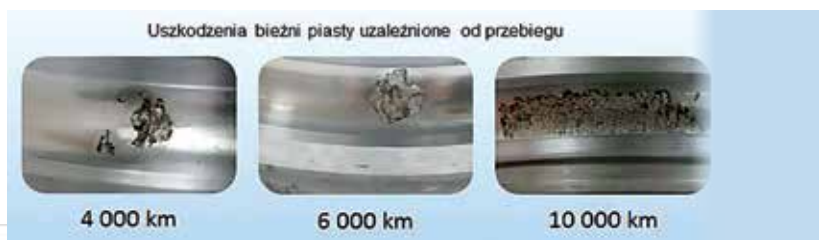
Zaobserwowane wgniecenia bieżni powstają w wyniku udarowego obciążenia podczas montażu. Jeżeli podczas montażu, na kołnierz piasty, zostanie przyłożona nadmierna siła, spowoduje to odciśnięcie kulek na powierzchni bieżni łożyska. Uszkodzenie początkowo niezauważalne, w trakcie pracy postępuje. Już w początkowym okresie eksploatacji dochodzi do propagacji uszkodzenia bieżni i dalszego łuszczenia warstwy wierzchniej.

Powyższa fotografia przedstawia piasty, uszkodzone w wyniku błędnego montażu. Piasta z najmniejszym przebiegiem posiada wyraźnie odciśnięty kształt kulki i niewielkie złuszczenie materiału. Bieżnia po 6 000 km ma większe złuszczenie materiału. Natomiast bieżnia po 10 000 km pokazuje jak propagowało złuszczenie. W wyniku złuszczenia materiału, z powierzchni bieżni odrywają się drobne fragmenty, które łącząc się ze smarem, przedostają się do całej przestrzeni łożyska. W ten sposób doprowadzają do jego postępującego uszkodzenia.

Wrz z postępującym złuszczeniem bieżni, oderwane drobinki bieżni, działając jak drobinki ściernic, prowadzą do uszkodzenia uszczelniacza łożyska. W efekcie, do wnętrza łożyska przedostaje się wilgoć i zanieczyszczenia zewnętrzne, definitywnie niszcząc piastę. Analogiczne przykłady i przyczyny uszkodzeń opisane są szczegółowo w powszechnie dostępnej literaturze technicznej.

zapobiec nieprawidłowemu montażowi? Podczas montażu i demontażu piasty należy koniecznie używać specjalistycznych narzędzi - ściągaczy - przeznaczonych do tego celu. Ich zastosowanie daje możliwość prostej wymiany piasty bez ryzyka jej uszkodzenia. Ściągacze przeznaczone do piast II generacji znajdują się w ofercie narzędziowej Inter Cars SA. Poniżej przedstawiamy przykładowe indeksy ze zdjęciami:
