Sekrety długowieczności amortyzatorów

W tym wydaniu Wiadomości IC skupimy się na pierwszym z wymienionych problemów.

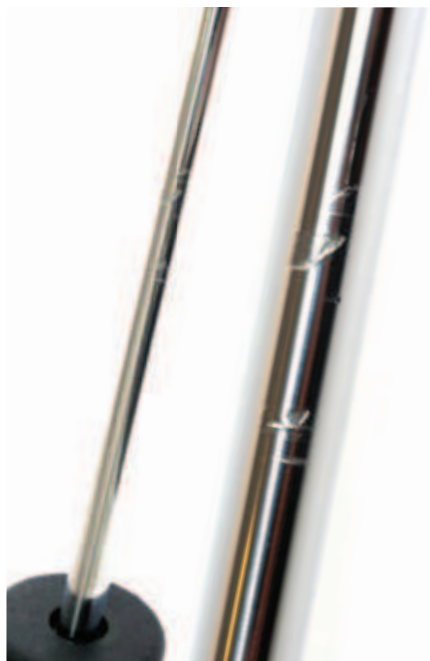
Wycieki oleju najczęściej występują w wyniku awarii uszczelniacza olejowego. W większości przypadków spowodowane są one uszkodzeniem powierzchni tłoczyska amortyzatora. Najczęstszym powtarzającym się błędem montażu są **rysy na tłoczysku**.

Powyższy defekt występuje na skutek przytrzymania narzędziem (kombinerkami, szczypcami, itp.) tłoczyska amortyzatora podczas jego montażu w pojeździe. W konsekwencji następuje rozerwanie uszczelniacza powodujące ubytki oleju oraz zmniejszoną skuteczność tłumienia amortyzatora. Aby tego uniknąć nie wolno przytrzymywać żadnym narzędziem tłoczyska amortyzatora podczas montażu.

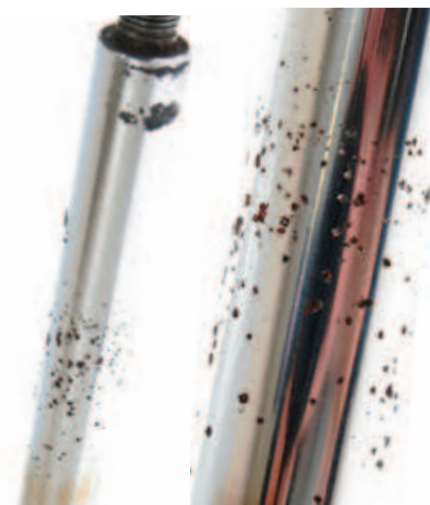
Drugim powodem wycieku oleju mogą być **odpryski powłoki chromowej tłoczyska**.

Ten rodzaj uszkodzenia powstaje na skutek zużycia się osłony przeciwpyłowej lub odboju (ogranicznika długości skoku). Prowadzi to do rozerwania uszczelniacza i powstawania ubytków oleju obniżających siły tłumienia amortyzatora. Dlatego podczas montażu amortyzatorów trzeba sprawdzić stan osłon przeciwpyłowych oraz odbojów. W przypadku jakichkolwiek uszkodzeń tych elementów należy je bezwzględnie wymienić.

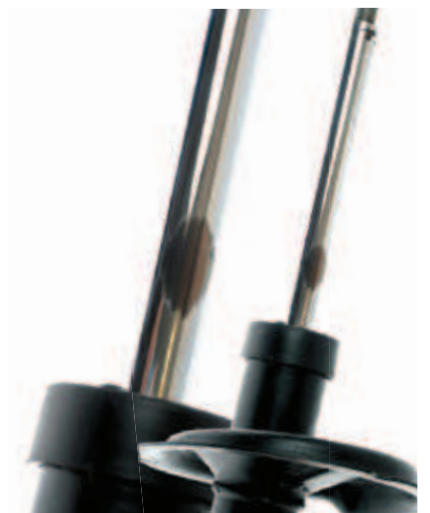
Następną usterką może być **przetarcie powłoki chromowej tłoczyska**.

Powstaje ona w wyniku przenoszenia znacznego naprężenia bocznego. Nieprawidłowy rozkład naprężeń prowadzi do rozerwania uszczelniacza oraz uszkodzenia tulei prowadzącej. Uszkodzenie to powoduje ubytki oleju oraz zmniejszoną skuteczność tłumienia amortyzatora. Dlatego trzeba pamiętać, aby ostatecznie dokręcić amortyzator, gdy pojazd stoi na kołach.

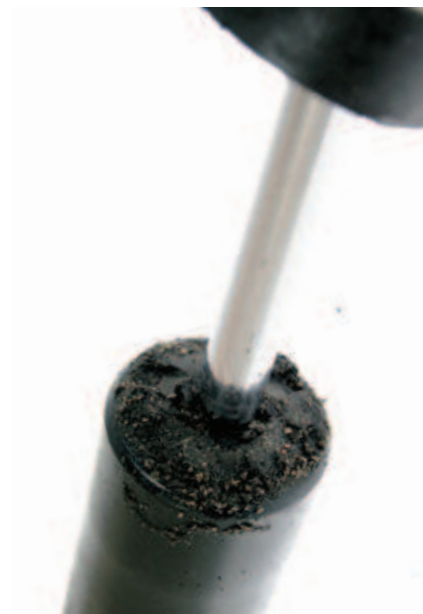
Częstym problemem może być także **silne zabrudzenie pod nakładką**, które powstaje na skutek zużycia się osłony przeciwpyłowej lub odboju (ogranicznika długości skoku).

W wyniku przedostawania się zabrudzeń, następuje wytarcie powierzchni chromowej i powstanie tzw. wżerów, które prowadzą do uszkodzenia uszczelniacza, powodując ubytki oleju oraz zmniejszenie skuteczności tłumienia amortyzatora. Ważne więc jest, aby zawsze sprawdzić stan osłon przeciwpyłowych oraz odbojów. W przypadku jakichkolwiek uszkodzeń należy je bezwzględnie wymienić.
