PROBLEMY MONTAŻOWE Z PIASTAMI DRUGIEJ GENERACJI

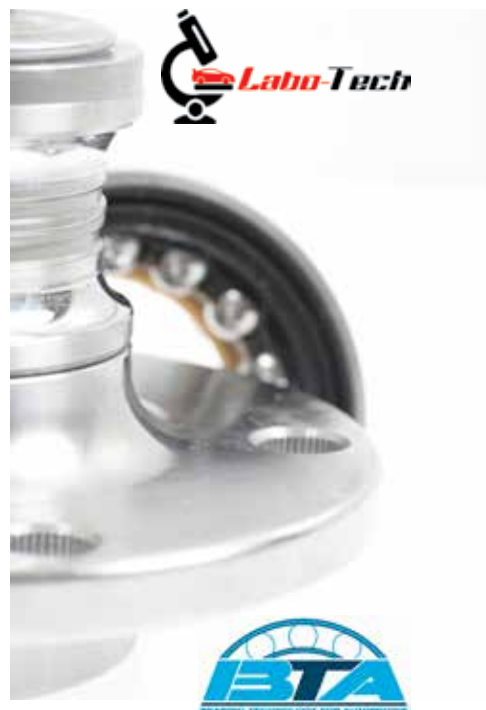
Zaobserwowane wgniecenia bieżni powstają w wyniku udarowego obciążenia podczas montażu. Jeżeli podczas montażu, na kołnierz piasty, zostanie przyłożona nadmierna siła, spowoduje to odciśnięcie kulek na powierzchni bieżni łożyska. Uszkodzenie początkowo niezauważalne, w trakcie pracy postępuje. Już w początkowym okresie eksploatacji dochodzi do propagacji uszkodzenia bieżni i dalszego łuszczenia warstwy wierzchniej.

Powyższa fotografia przedstawia piasty, uszkodzone w wyniku błędnego montażu. Piasta z najmniejszym przebiegiem posiada wyraźnie odciśnięty kształt kulki i niewielkie złuszczenie materiału. Bieżnia po 6 000 km ma większe złuszczenie materiału. Natomiast bieżnia po 10 000 km pokazuje jak propagowało złuszczenie. W wyniku złuszczenia materiału, z powierzchni bieżni odrywają się drobne fragmenty, które łącząc się ze smarem, przedostają się do całej przestrzeni łożyska. W ten sposób doprowadzają do jego postępującego uszkodzenia.

Wrz z postępującym złuszczeniem bieżni, oderwane drobinki bieżni, działając jak drobinki ściernic, prowadzą do uszkodzenia uszczelniacza łożyska. W efekcie, do wnętrza łożyska przedostaje się wilgoć i zanieczyszczenia zewnętrzne, definitywnie niszcząc piastę. Analogiczne przykłady i przyczyny uszkodzeń opisane są szczegółowo w powszechnie dostępnej literaturze technicznej.

Z przeprowadzonej analizy wynika, że główną przyczyną głośnej pracy i uszkodzeń piast typu HBU 2.1 są błędy w montażu. Jak zatem

zapobiec nieprawidłowemu montażowi? Podczas montażu i demontażu piasty należy koniecznie używać specjalistycznych narzędzi - ściągaczy - przeznaczonych do tego celu. Ich zastosowanie daje możliwość prostej wymiany piasty bez ryzyka jej uszkodzenia. Ściągacze przeznaczone do piast II generacji znajdują się w ofercie narzędziowej Inter Cars SA. Poniżej przedstawiamy przykładowe indeksy ze zdjęciami:
